ÍNDICE DE FRAGILIDADE EM DRENAGEM PLUVIAL PARA MAPEAMENTO DE ÁREAS DE RISCO DE INUNDAÇÕES

Luciana Santos Carvalho¹
Rogério da Silva Machado²
Laura Caroline do Amaral³
Eldemir Pereira de Oliveira⁴
Walter Corrêa Carvalho Junior⁵

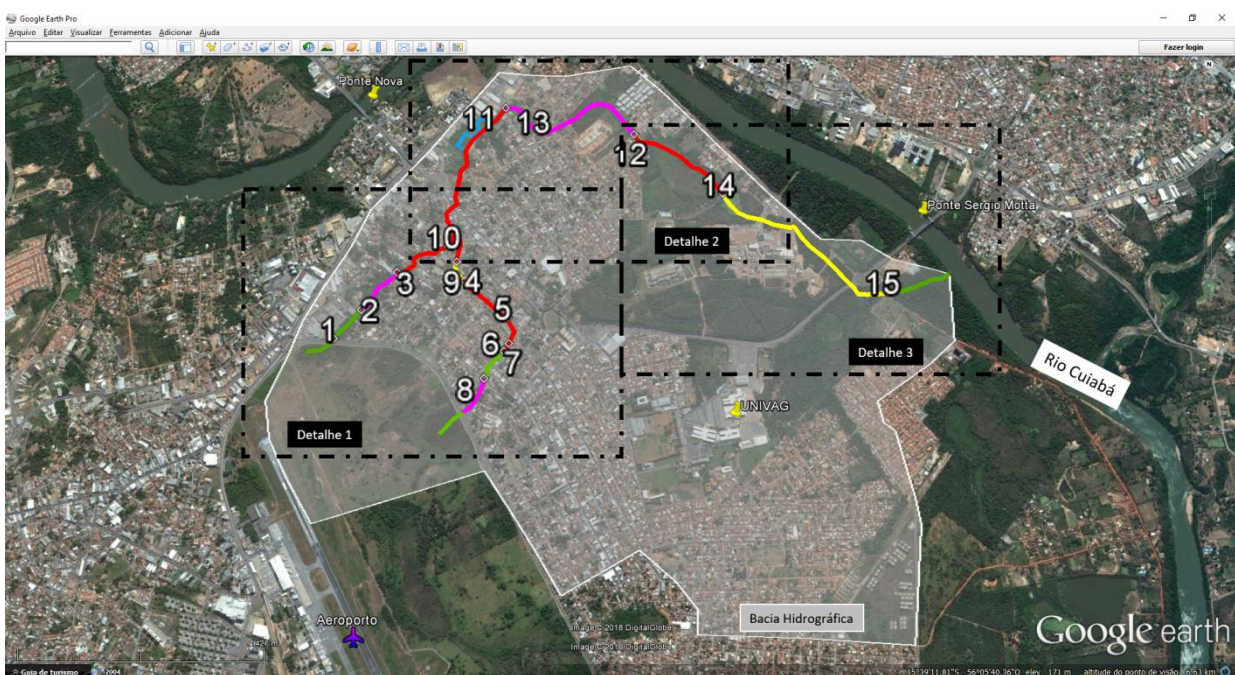
Figura 2 – Pontos vistoriados na bacia do córrego da Manga e indicação do detalhamento dos trechos.

Na figura 2 estão representados os pontos vistoriados na bacia hidrográfica do córrego da Manga com a indicação dos detalhamentos dos trechos. Para melhor visualização, a bacia foi subdividida em: trecho superior (Detalhe 1) que compreende a parte mais alta (área de cabeceiras) sendo que as cotas altimétricas deste trecho variam entre 190 m e 160 m com uma distância de 1600 m; trecho médio da bacia (Detalhe 2) que compreende uma área mais aplainada inclusive com a presença de lagoas naturais e trechos de várzea onde as cotas altimétricas variam entre 160 m a 150 m em uma distância de 2.800 m; e trecho da foz da bacia (Detalhe 3) que compreende a parte final do córrego da Manga que deságua diretamente no Rio Cuiabá tendo cotas altimétricas variando de 150 m a 148 m no seu exutório percorrendo uma distância de 1.700 m.

Preponderantemente o córrego da Manga apresenta Graus de Fragilidade Forte a Muito Forte. Os trechos de cabeceira como eram de se esperar possui um Grau de Fragilidade Baixo, muito em função da pouca magnitude de valores de vazão nas nascentes. Assim que o córrego permeia os bairros da Manga, Construmat, Cristo Rei e Alameda tem sua classificação deteriorada apresentando em quase todos os trechos os Graus de Fragilidade Forte e Muito Forte.

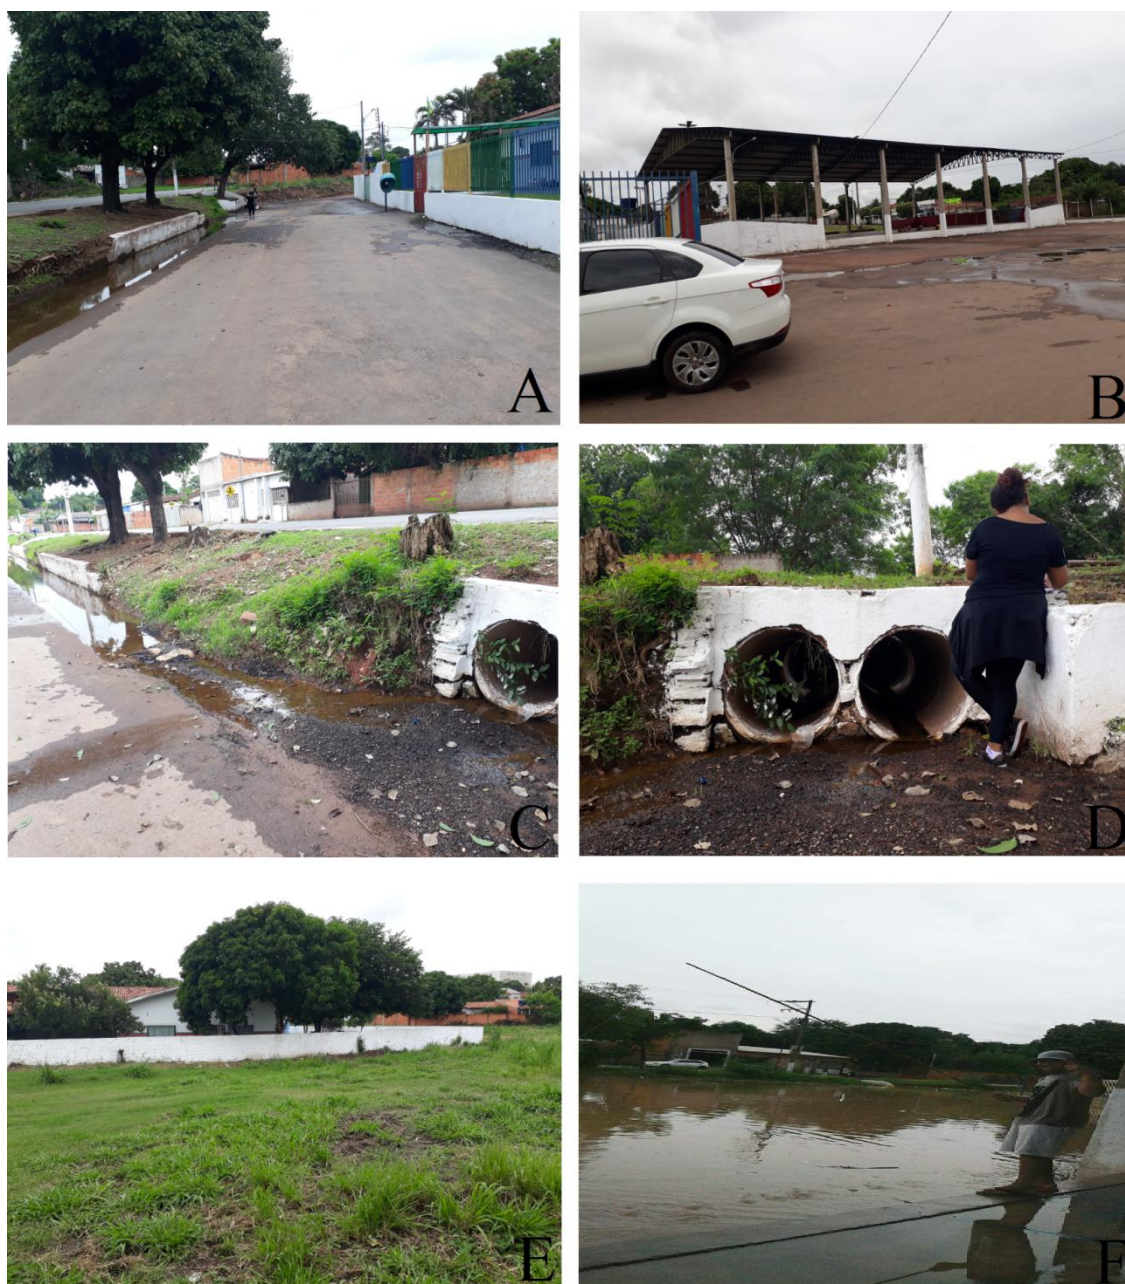
Os demais pontos deste trecho receberam a classificação Grau de Fragilidade Muito Forte. A análise do Grupo de Pesquisa entendeu que os pontos 4, 9 e 10 são os mais críticos devido aos danos causados a sistemas públicos presentes como transporte público e uma Creche Municipal que sofre frequentemente com as inundações. A Figura 4 apresenta fotografias dos pontos 4, 9 e 10.

Figura 4 – Detalhes: (A) Rua paralela à Avenida Gonçalo Botelho de Campos evidenciando umidade no asfalto em frente à Creche Municipal; (B) Praça Cultural situada ao lado da Creche Municipal onde também se percebe a rua com muita umidade; (C) Elementos de microdrenagem (sarjeta e leito carroçável); (D) Elementos de microdrenagem (bueiros tubulares); (E) área úmida presente atrás da Creche Municipal; (F) inundação em evento chuvoso ocorrido em 12/03/2015, fonte: imagem cedida por moradores e de autoria própria.

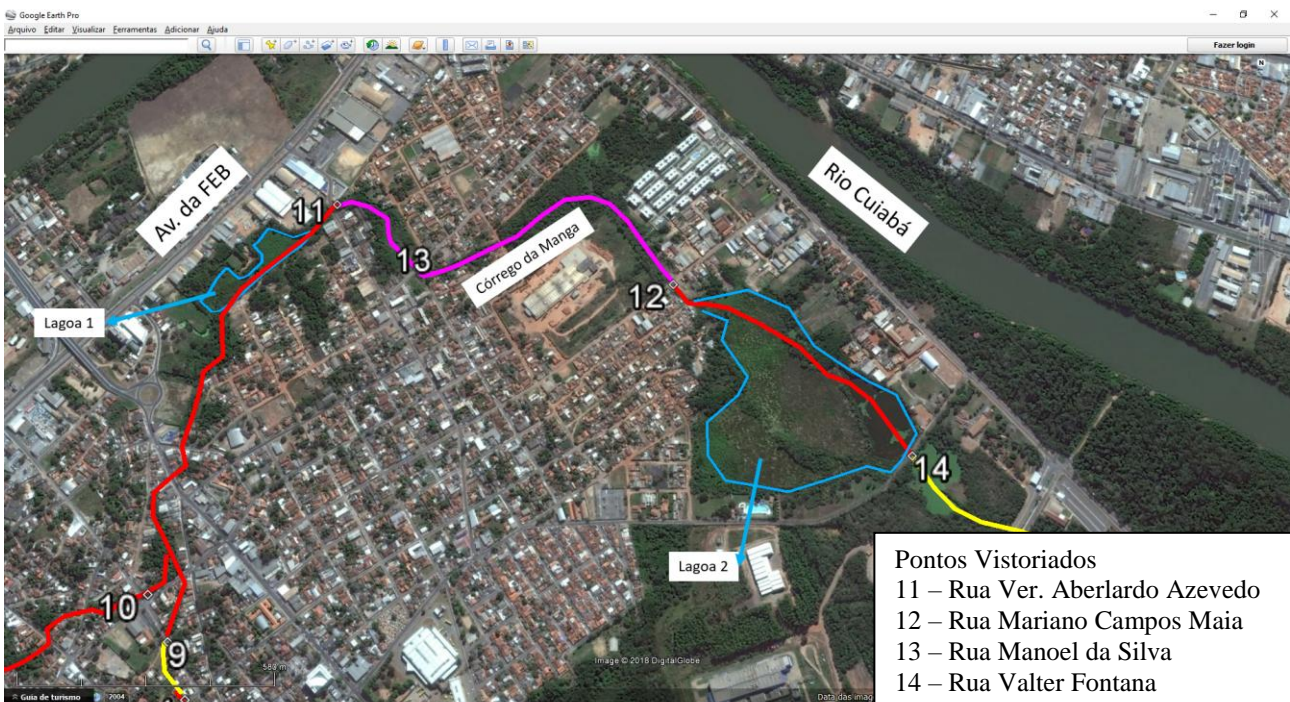
Figura 5 – Detalhe 2: Pontos vistoriados no trecho médio e a classificação em cores do Grau de Fragilidade do Sistema de Drenagem Pluvial.

Este trecho da bacia apresentou o Grau de Fragilidade Forte e Muito Forte. Entre os pontos 10 e 11 está situada a principal Avenida de acesso ao bairro Cristo Rei, Av. Dom Orlando Chaves. Este sistema de drenagem apresentou elementos de drenagem que podem ser considerados eficientes, mas como há uma alta produção de sedimentos e resíduos sólidos e líquidos, caso não haja limpeza periódica da micro e macrodrenagem, há grandes possibilidades de inundações, inclusive houve relato destes acontecimentos em chuvas de grande magnitude.

Neste trecho da bacia há duas lagoas naturais, a primeira um pouco a montante do ponto 11 e a outra no ponto 14. O Grupo percebeu que estas lagoas têm o funcionamento de reservatórios de detenção, conseguindo reduzir o volume de escoamento. Porém, ocorre acúmulo de resíduos sólidos que ocasiona o entupimento das canalizações e consequentes inundações. Um procedimento que

Não obstante, um ponto que pode ser considerado positivo, é que a água na saída da lagoa possui uma qualidade razoável, podendo indicar que está ocorrendo depuração dos efluentes, ou seja, a lagoa está funcionando como uma Estação de Tratamento natural. De todo modo não é escopo deste Grupo de Pesquisa realizar análise de qualidade da água. A figura 6 apresenta fotografias dos pontos 12 e 14, que se situam a montante e a jusante da segunda lagoa natural.

deve ocorrer é a limpeza da lagoa pela Prefeitura Municipal.

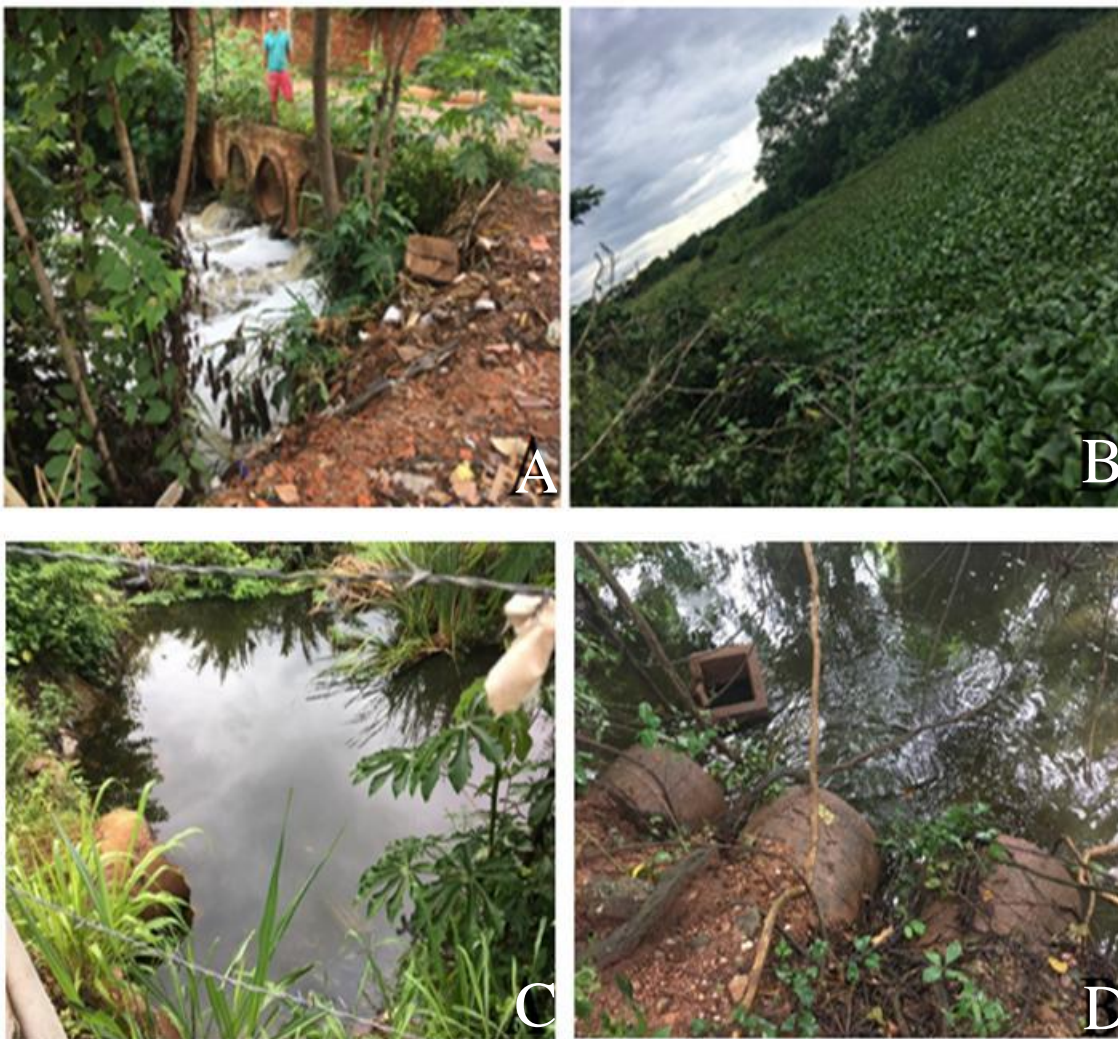
Figura 6 – Detalhes: (A) Rua Mariano Campos Maia, montante da lagoa natural; (B) Vista de montante para jusante da lagoa, percebe-se acúmulo de vegetação que dificulta o escoamento da água; (C) Rua Manoel Ribeiro da Silva, vista para dentro da lagoa evidenciando acúmulo de resíduos sólidos; (D) Vista dos bueiros tubulares na saída da lagoa, baixa vazão de saída.

Apesar das lagoas naturais funcionarem como reservatórios de detenção e também realizarem o tratamento da água, houve relato de inundações nos pontos 12, 13 e 14, sendo indicativo de que o acúmulo de resíduos impede o escoamento da água.

Pode ser observado na Figura 6-A que a presença de espumas na água do córrego, sendo devido ao lançamento de esgotos sem tratamento. Neste trecho médio da bacia não foram verificados elementos de microdrenagem, acarretando em um sistema ineficiente com Forte e Muito Forte Grau de Fragilidade.

Sugere-se que a Prefeitura realize a readequação das lagoas naturais para melhorar a utilização e readequar o manejo das águas pluviais urbanas. A Figura 7 apresenta o trecho da foz do córrego da Manga.

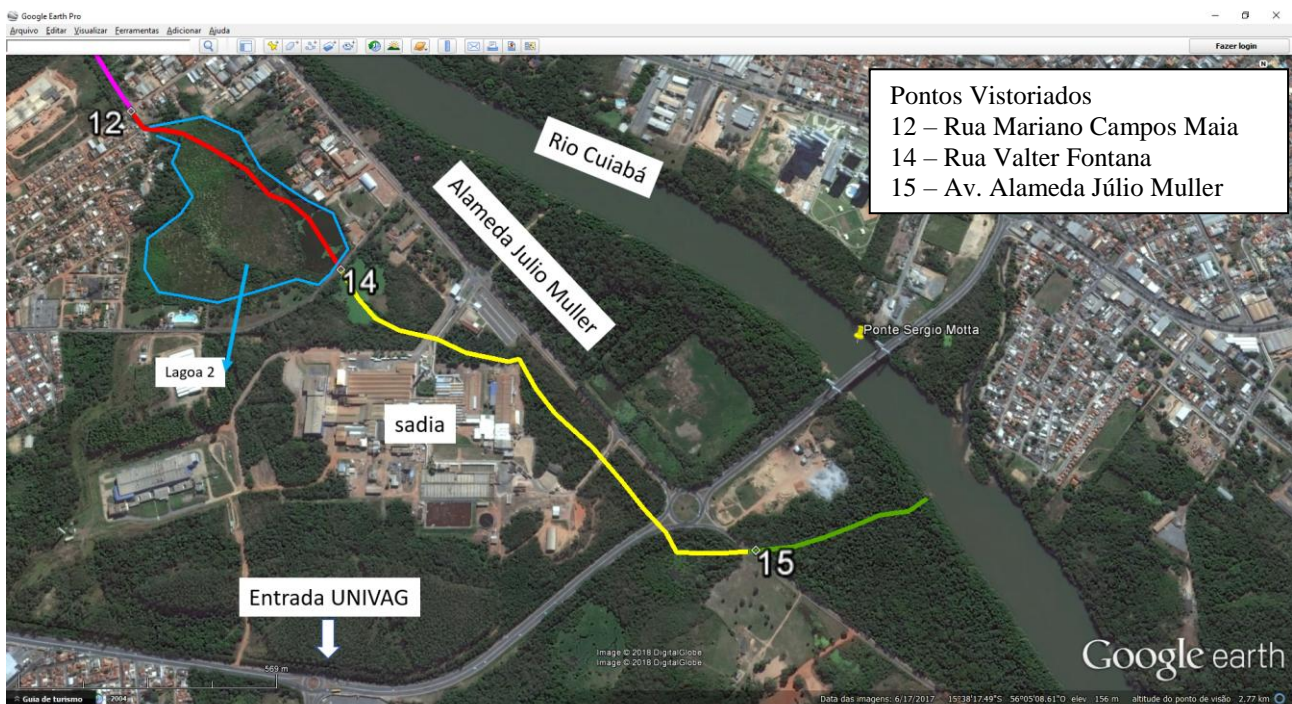
Figura 7 – Detalhe 3: Pontos vistoriados no trecho da foz da bacia e a classificação em cores do Grau de Fragilidade do Sistema de Drenagem Pluvial.

Entre os pontos 14 e 15 existe uma grande área de várzea onde o córrego da Manga perde sua calha natural, não sendo possível analisar quanto a eficiência do sistema de drenagem, porém a partir do ponto 15 os elementos de microdrenagem se mostram eficientes e o escoamento da água na galeria é feito de forma natural, seguindo seu percurso até o desague no Rio Cuiabá.
