**Impactos ambientais na Avenida Contorno Leste:  
microbacia na rotatória da avenida**

*Environmental impacts on Avenue Contour East:  
micro basin at the avenida roundball*

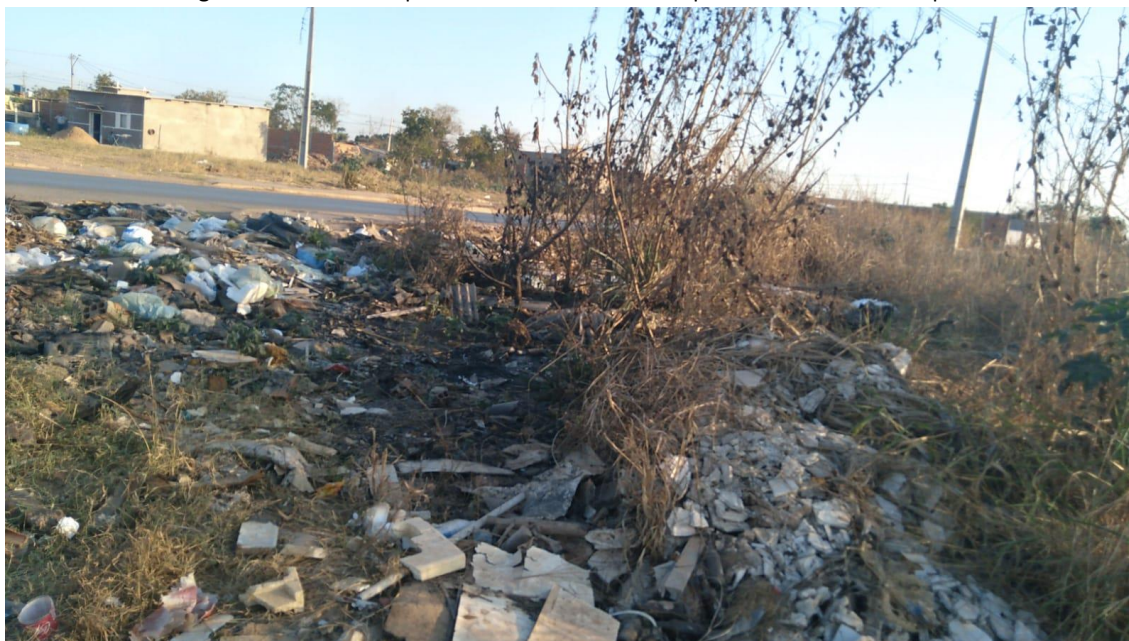
Figura 6: Foto do lixão próximo ao caminho deixado pelo afluente do rio Coxipó.

Uma das questões relevantes visualizadas durante o trabalho de campo foi a poluição na presente área de estudo. Conforme pode ser visualizado na figura 5 o local no entorno do rio que apresenta apenas seu caminho de drenagem, se tornou um local de grande concentração de lixo sem qualquer resquício de saneamento básico ou de educação ambiental, seja pelos moradores da área ou por incentivo do governo.

Em concordância com o que foi destacado na área de estudo o afluente dentro bairro em condições de poluição, pode-se intuir a seguinte questão, se houvesse uma manutenção da mata ciliar, provavelmente haveria também uma possibilidade de recuperação desta área degradada, levando em conta que esta mesma manutenção deveria ser feita pelo governo do Estado, o qual além de aplicar suas leis com maior rigor, também deveria elaborar um processo de educação ambiental para os moradores desta área.

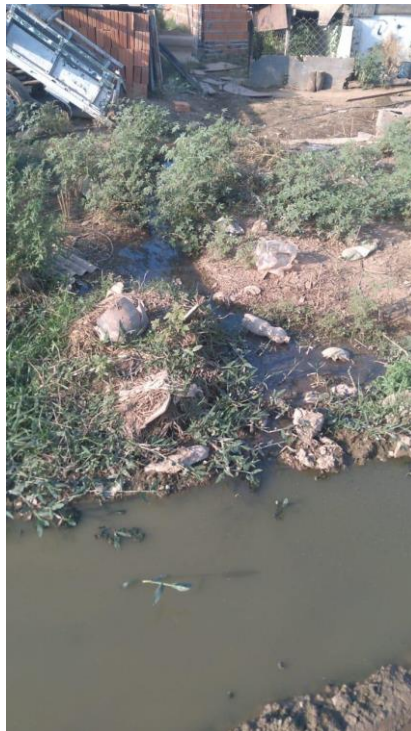
**Figura 9:** Esgoto proveniente das casas dos moradores.

Um fator intrínseco que pode ser observado é que a poluição é feita de forma direta, partindo da casa das pessoas até o afluente, portanto é de suma importância ratificar a necessidade de um planejamento integrado que de fato transforme o modo de se interpretar o meio ambiente, para além apenas da resolução de problemas de curto prazo.

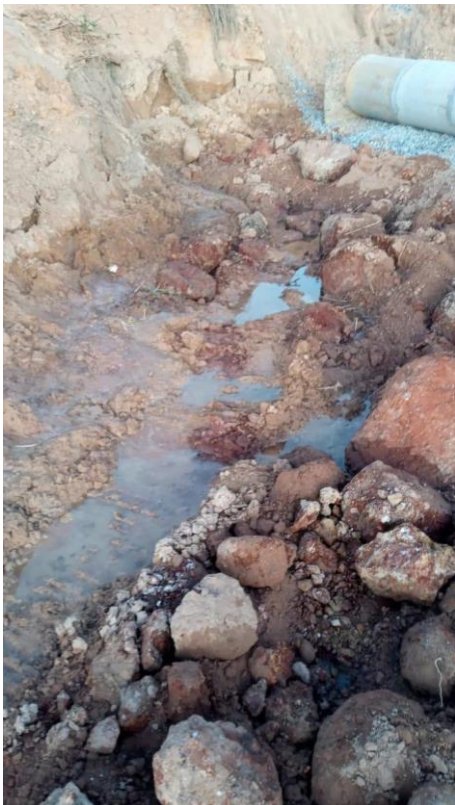
Figura 11: Água minando da parede.

Durante a construção da avenida contorno leste, foi possível tirar duas fotos de suma importância para este trabalho, enquanto era feito a perfuração do solo para encanamento da avenida foi possível evidenciar este tipo de impacto, em que de um lado da perfuração havia água minando das paredes e do outro, ainda no mesmo segmento de corte, o despejo de águas residuais, ou seja, locais em que deveria ser feita a conservação, no caso dos afluentes, sendo poluídos e canalizados, ou seja, sendo tratados como águas pluviais em vez de fluviais, sobre os aquíferos da área também estão sendo poluídos, portanto, há um grande descumprimento de inúmeras leis, ferindo assim a manutenção do ambiente e prejudicando a geração atual e as futuras gerações.

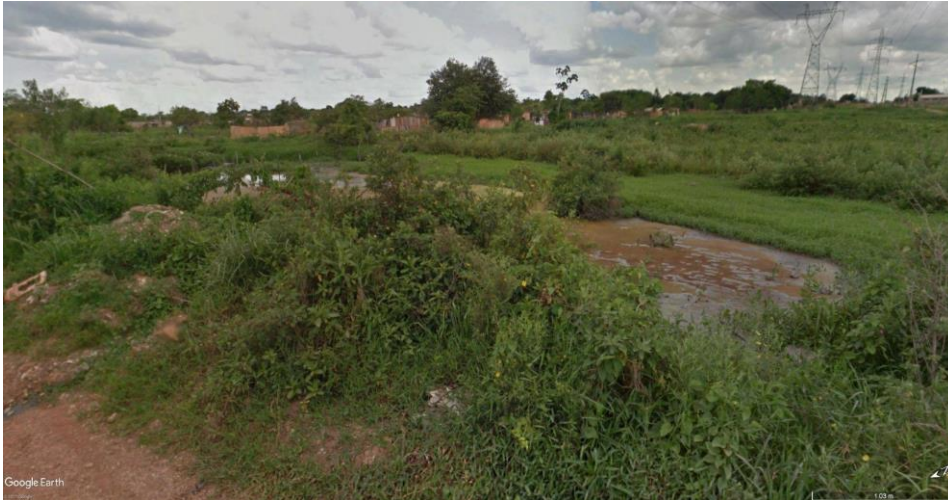
**Figura 13:** Acúmulo de água em 2011.

Uma realidade que foi visualizada também nesse estudo histórico das imagens disponíveis no google *street view* e comparadas com as fotos tiradas durante o trabalho de campo foi o desaparecimento de uma continuidade de um afluente que em sua retenção formava um pequeno lago, conforme pode ser evidenciado na figura 54 e na figura 55.

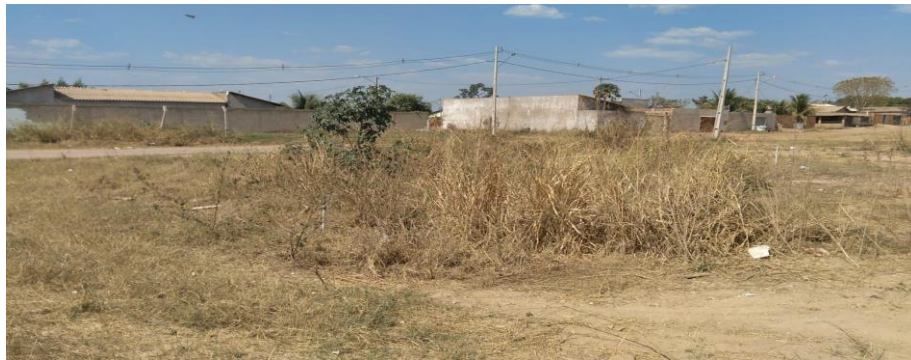
**Figura 14:** Acúmulo de água em 2021 próxima a rotatória.

Entende-se que neste trabalho é necessário evidenciar a importância da manutenção do rio e da mata ciliar, pois nestes dois contrastes destas análises históricas observa-se duas realidades diferentes, uma que, dentro dos moldes propostos neste trabalho, é entendida como uma tragédia ambiental, o desaparecimento do lago, pois é mais uma exemplificação das consequências da desarmonização na relação homem-natureza.

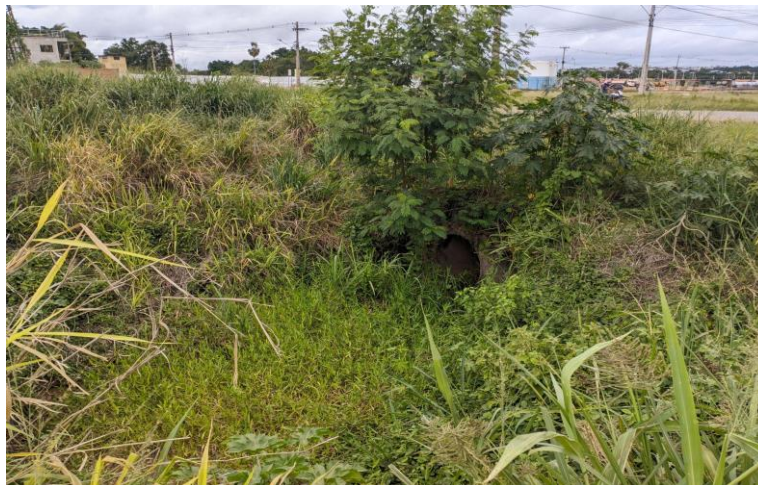
**Figura 16:** Tubulação no acúmulo de água próxima a rotatória.

Uma outra medida que foi tomada para diminuir o acúmulo de água nesta área, foi o desenvolvimento de uma tubulação. Entendesse que essa medida não é a ideal pois o afunilamento de toda a energia quando se acumula em um único ponto, provoca um ganho de velocidade significativo o que pode causar um impacto na própria tubulação e também no seu local de deságue.

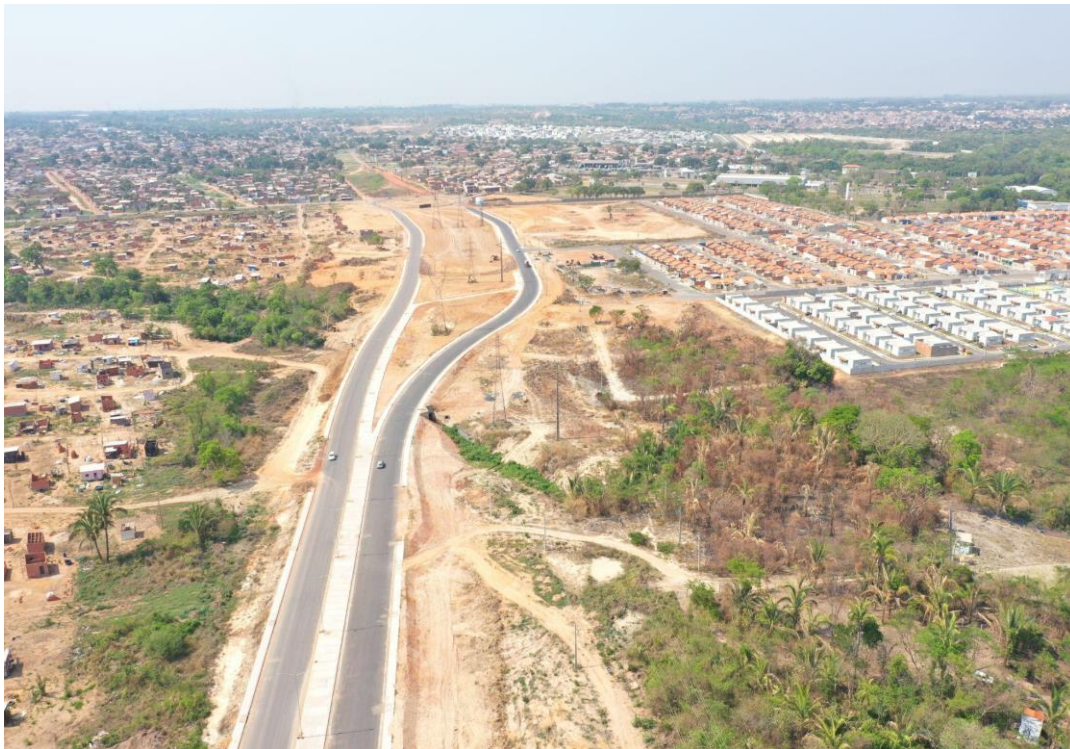
**Figura 18:** Foto aérea do afluente do rio Coxipó cortado pela avenida contorno leste.

A direção natural da microbacia é rumo a este afluente que deságua e contribui para o rio Coxipó de forma subsuperficial (figura 61 e 62). Entretanto percebe-se que a mata ciliar está ausente ou inferior à medida exigida pela Lei 12.651, de 25 de maio de 2012. Um fator importante a se destacar é que, este afluente e esta microbacia não são efêmeros, pois mesmo durante o período de estiagem a continuidade de água não é interrompida, apenas diminui seu fluxo, portanto deveria ser conservada.

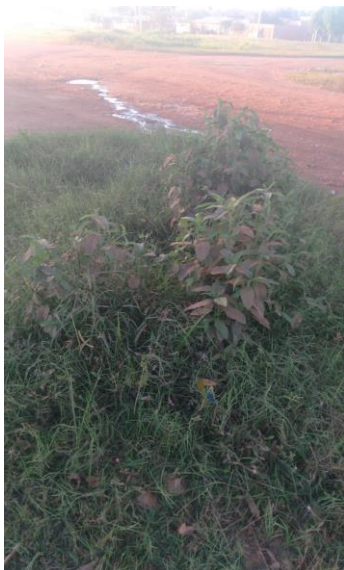
**Figura 20:** Possíveis nascentes.

Outro importante fato a se constatar, é que ainda há água emergindo e se direcionando para a rotatória, mesmo durante o período de estiagem, conforme pode ser observado na figura 63 e 64. A quantidade de água é tão significativa que foi suficiente para formação da vegetação de pequeno porte, que infelizmente não pôde se desenvolver pela retirada constante para o desenvolvimento da avenida contorno leste, porém pode-se intuir que sem ação do homem, devido a grande quantidade de água disponível essa vegetação poderia evoluir para médio e até grande porte ao longo dos anos.
