Análises urbanísticas e geoambientais em projeto piloto de regularização fundiária Jardim Santa Terezinha - Cuiabá/MT: caminhos para redução das desconformidades ambientais

Urban and geoenvironmental analysis in pilot project of urban land tenure regularization Jardim Santa Terezinha - Cuiabá/MT: ways to reduce environmental non-compliance

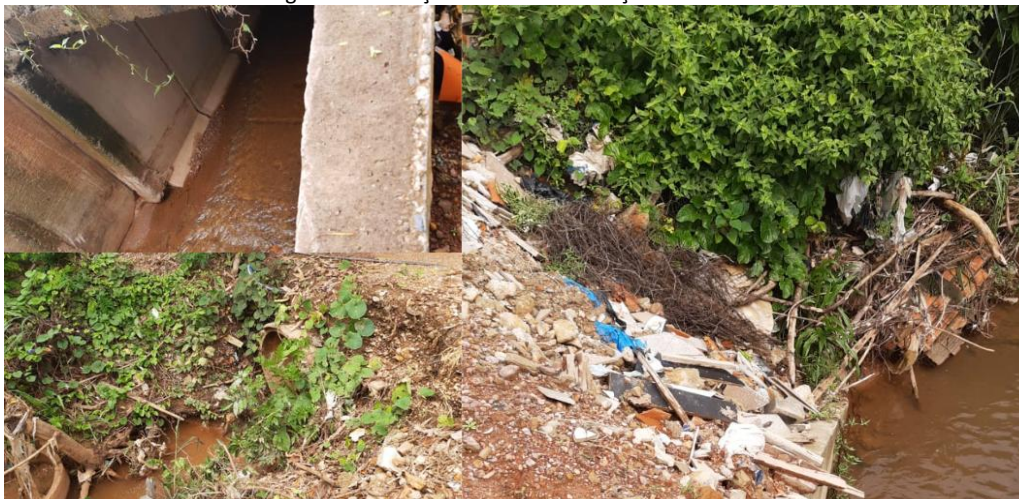
Figura 3 - Condição da Ponte e Situação de Barreira

Machado, intervenção realizada pela Prefeitura Municipal de Cuiabá, no ano de 2019, os casos de enchentes se agravaram. Essa ponte possibilitou o acesso de distintos tipos de modais entre dois trechos de vias importantes do Núcleo, anteriormente ligadas por uma pequena ponte de madeira usada exclusivamente por pedestres. Entretanto, a técnica escolhida - implantação de “bueiro-ponte” (utilizando manilhas de concreto), criou-se um ponto de obstrução na região.

O descarte irregular do lixo condiciona o transbordamento das águas, pois as manilhas funcionam como uma barreira para entulhos de grande porte como madeira, lixo, folhas e etc., resultando no acúmulo de resíduos sólidos e, chegando ao ponto de ocorrer o entupimento no ponto da manilha, o transbordamento no leito do córrego, aumentando a abrangência da área de inundação. Muitos moradores relataram, inclusive, que devido aos constantes alagamentos, viram-se obrigados a se arriscarem ao adentrarem no Córrego do Machado para desobstruir a manilha e liberar a passagem do curso d’água (Figura 3).

Novamente, reforça-se os conflitos gerados pela obra da ponte e consequente estrangulamento do leito do córrego, que aumenta a força d’água de maneira rápida e abrupta. Ou seja, intensificando uma das características dos corpos d’ água do Cerrado, alguns temporários que, em períodos chuvosos, o volume (e velocidade) da água aumenta rapidamente, o que é agravado pelas ações humanas, resultando em desconformidades.

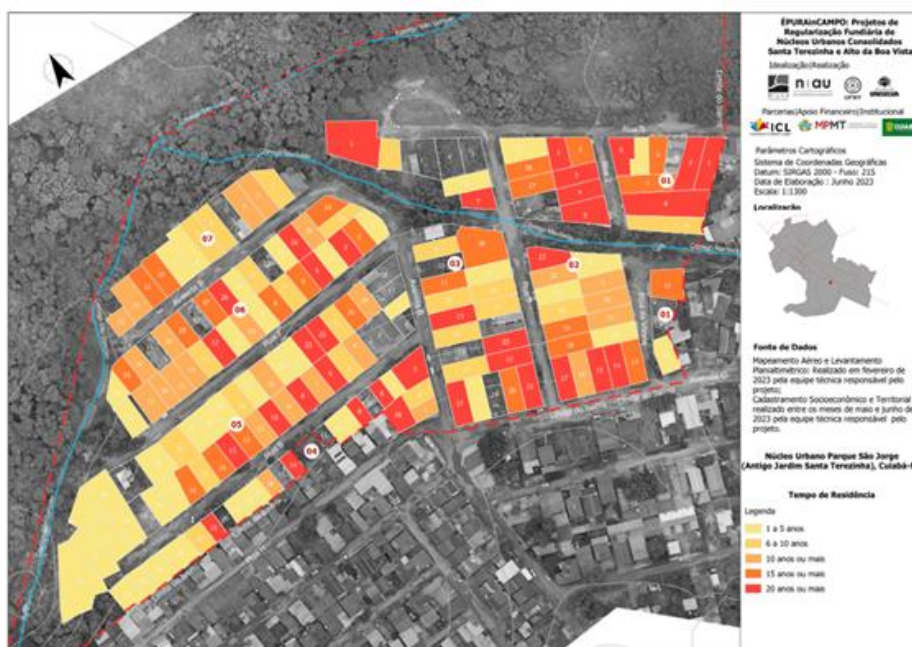
Figura 4 - Mapeamento do Tempo de Residência dos Moradores do Núcleo Urbano Informal Jardim Santa Terezinha.

Não foram encontrados registros sobre o tempo de ocupação da área, mas entrevistas realizadas com os moradores indicaram que parte deles residem no Santa Terezinha há pelo menos 20 anos ou mais. De um total de 178 lotes, 27,5% dos moradores residem entre 10 e 15 anos (49 lotes) e, outros 37,64% entre 1 a 10 anos (67 lotes), o que pode indicar que há uma certa rotatividade de moradores, especialmente em determinadas porções de área do Núcleo. O resultado das entrevistas foram espacializadas, conforme Figura 4.

Por ser um Núcleo Urbano Informal Consolidado, objeto de Regularização Fundiária, a primeira desconformidade observada foi a jurídica, pois a ocupação ocorreu sobre imóvel de dominialidade privada, há mais de 20 anos (como indicam as entrevistas - ver Figura 4).

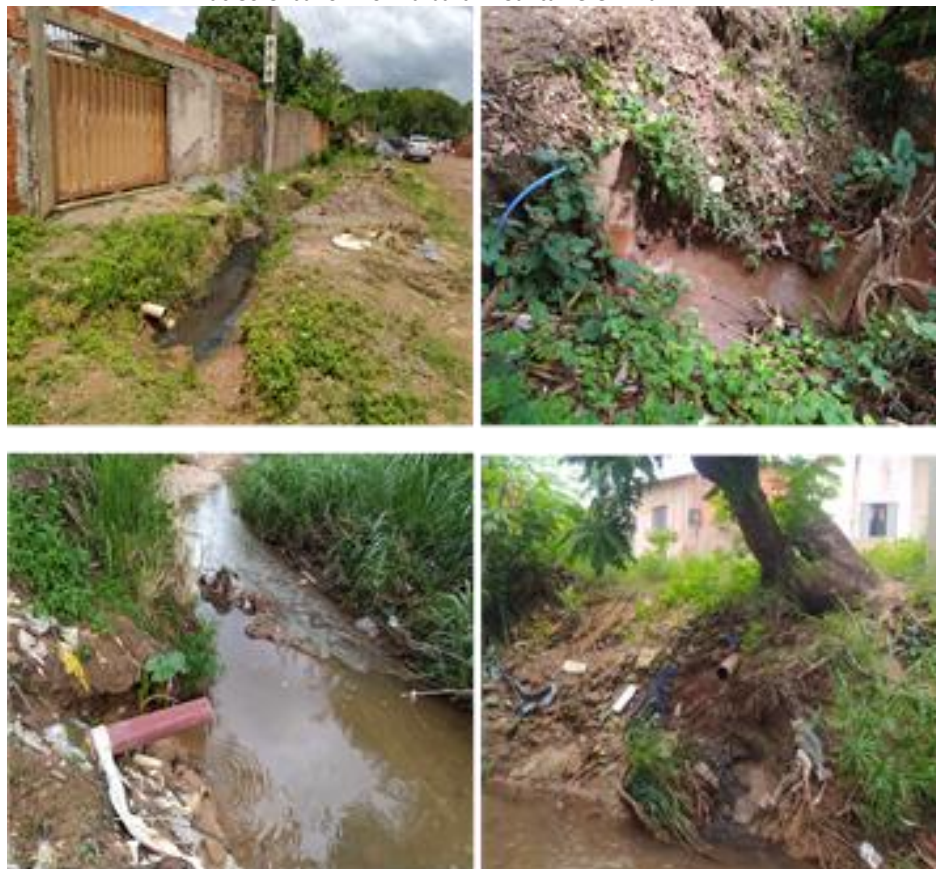
Figura 5 - Desconformidades Ambientais - Descarga de Água Pluvial, Descarga de Esgoto in Natura nos Córregos do Núcleo Urbano Informal Jardim Santa Terezinha.

A extensão dos Córregos do Machado e São Gonçalo foram vistoriados em período de chuva, constatando grandes modificações ao longo dos anos, especialmente pela supressão de vegetação do entorno e das APPs. Também foram verificadas: a) Descarga de Água Pluvial (e servida) diretamente no corpo d'água (Córrego São Gonçalo) e; b) Descarga de Esgoto *in natura* no Córrego do Machado - ambas as situações ocasionam processos erosivos, assoreamento das margens, queda da vazão e prejuízo à qualidade da água (Figura 5 - Desconformidades Ambientais - Descarga de Água Pluvial, Descarga de Esgoto *in Natura* nos Córregos do Núcleo Urbano Informal Jardim Santa Terezinha.).

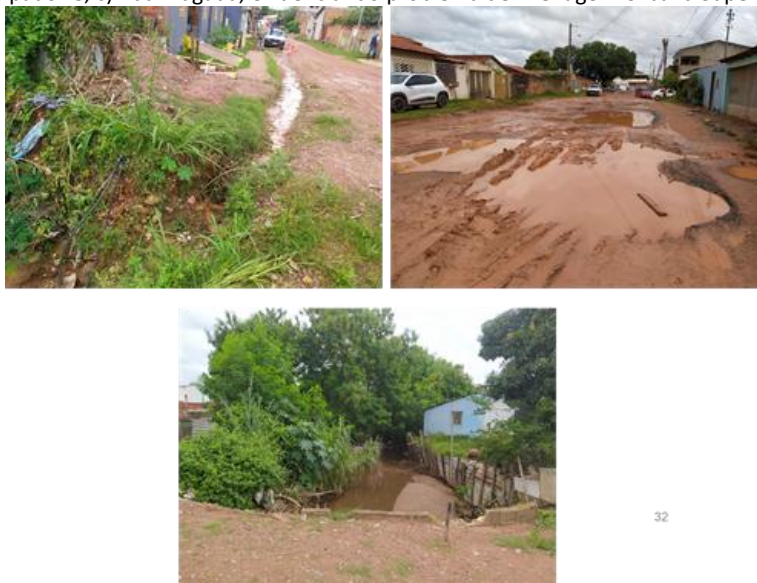
Figura 6 - Desconformidades Urbanísticas - “Bueiro Ponte” pela Prefeitura Municipal de Cuiabá; b) Manilha sem Dissipador e; c) Rua Alagada, evidenciando problema de Drenagem Urbana Superficial.

Nas porções internas do Núcleo, constatou-se a) Escoamento Superficial e implantação de “Bueiro Ponte” pela Prefeitura Municipal de Cuiabá; b) Manilha sem Dissipador e; c) Rua Alagada, evidenciando problema de Drenagem Urbana Superficial (Figura 6).

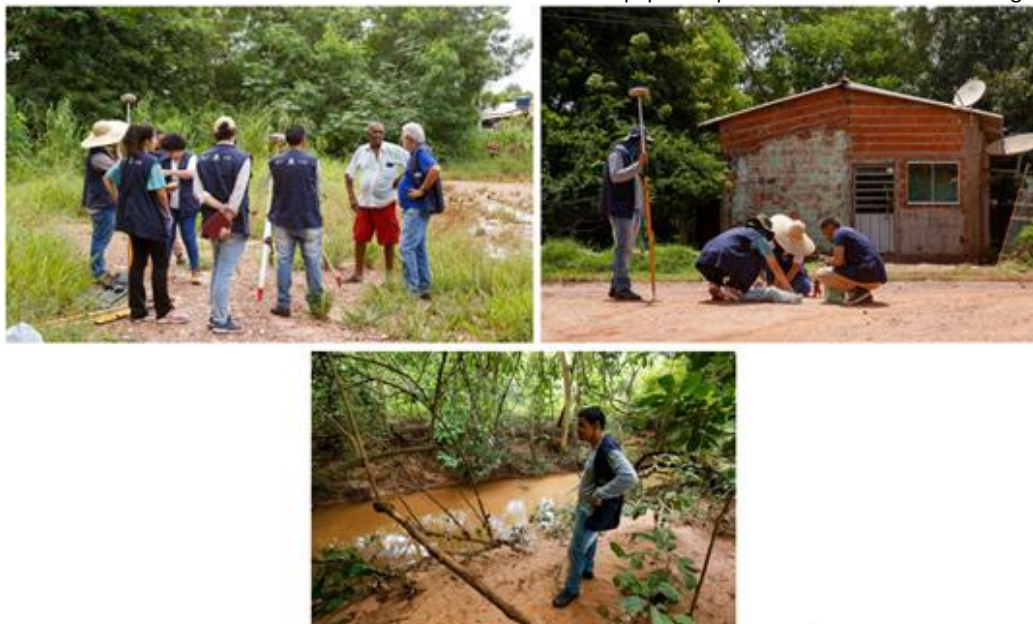
Figura 8 - Atividades de Mapeamento Aéreo Georreferenciado e Levantamento Planialtimétrico e Sondagem de Solos do Núcleo Jardim Santa Terezinha e Alto da Boa Vista - Equipes Arquitetura e Urbanismo e Geologia

As Equipes de Arquitetura e Urbanismo, Geografia e Geologia, combinando diferentes metodologias (Análise Visual e Análise Morfológica, Sondagens Geológicas e Geotécnicas a trado, respectivamente) (Figura 8 e Figura 9), vem reunindo o conjunto de evidências quanto às desconformidades, avaliando quais possíveis intervenções seriam mais adequadas para reduzir e/ou eliminá-las, considerando as características ambientais, urbanísticas e sociais.

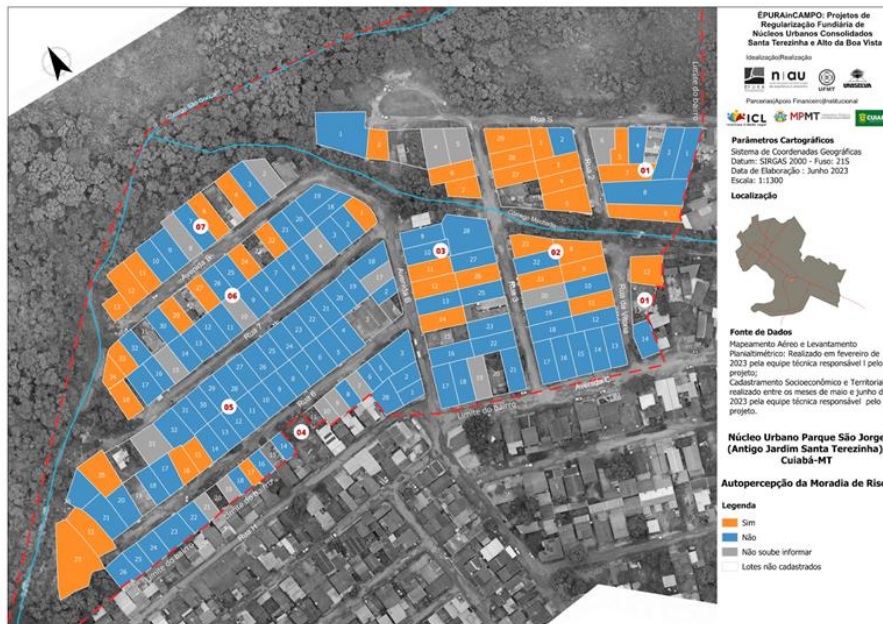
Figura 10 - Mapeamento de Percepção de Risco - Autodeclaração - Moradores do Jardim Santa Terezinha

A combinação das análises georreferenciadas e em campo (Figura 7), somam-se à espacialização dos depoimentos dos moradores que registram as declarações de autopercepção das Desconformidades Ambientais (Figura 10), evidenciando o cuidado e aprofundamento das análises pelas Equipes do Projeto (Figura 11).
